# Rapport d'Expertise Bâtiment

École **PATERNELLE**  
**RUE JEAN HAY**  
17420 - LE CHATEAU D'OLERON

N° 2008120409131327

12 février 2009

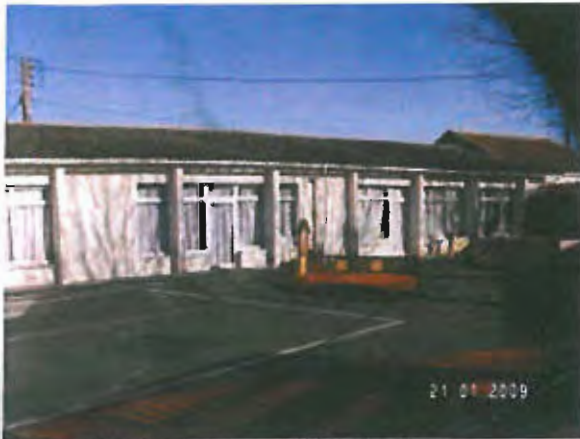
Vue côté cour de la partie à expertiser  
Tranchée

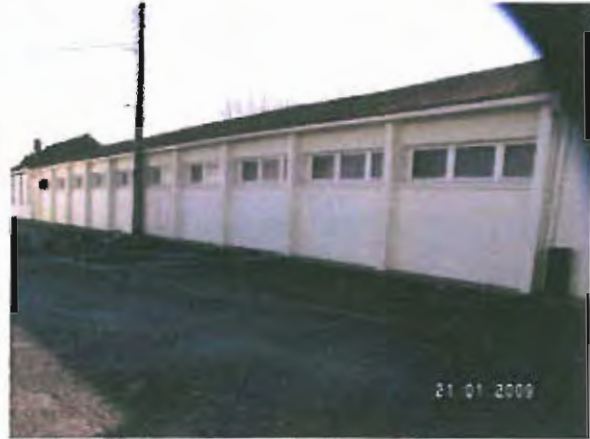
Vue côté rue de la partie à expertiser

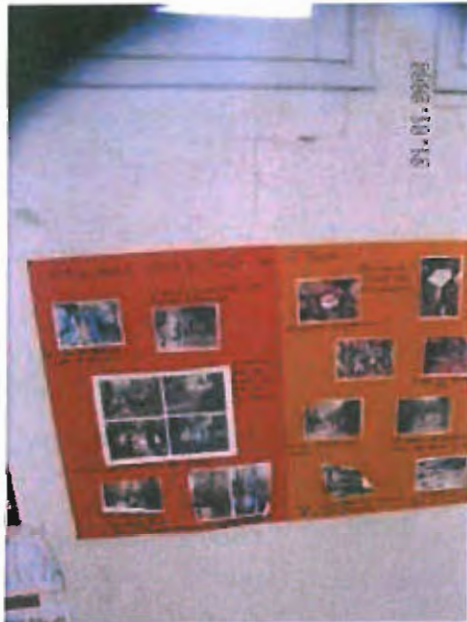
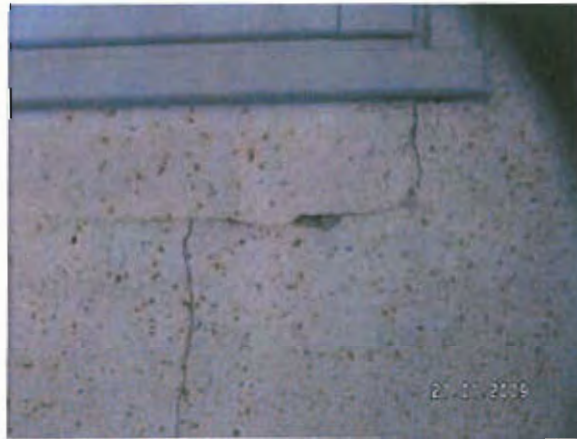
Vue de l'intérieur dans le couloir donnant côté rue. Au niveau de chaque poteau on trouve une fissure verticale descendant jusqu'au sol.

Il a été constaté des fissures verticales au droit des jonctions des poteaux en béton armé et du remplissage en blocs de béton creux sur l'ensemble de la construction.

Pour réparer, il faut reprendre les malfaçons évidentes, calculer et refaire une évacuation des eaux pluviale efficace, reprendre les fissures et les regarnir avec des mortiers souples, stabiliser les éléments qui ont bougé, etc.....

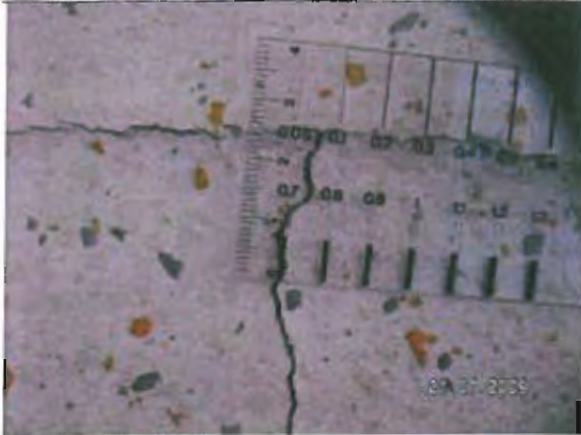
Fissure de 0.7mm

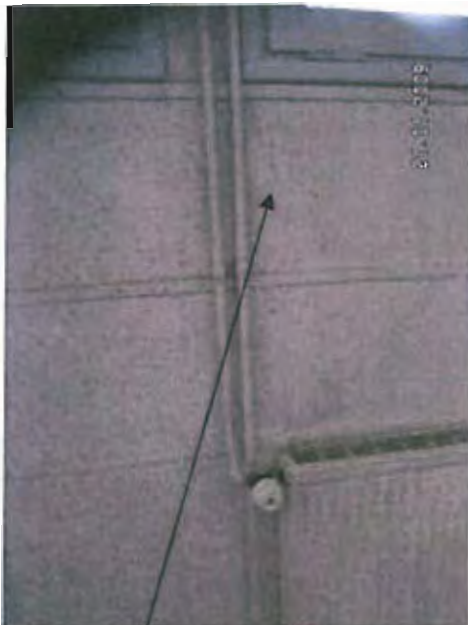
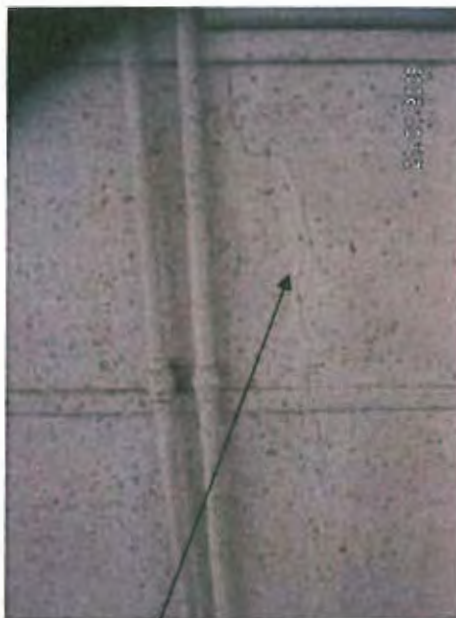
Fissures verticales au niveau de chaque poteau

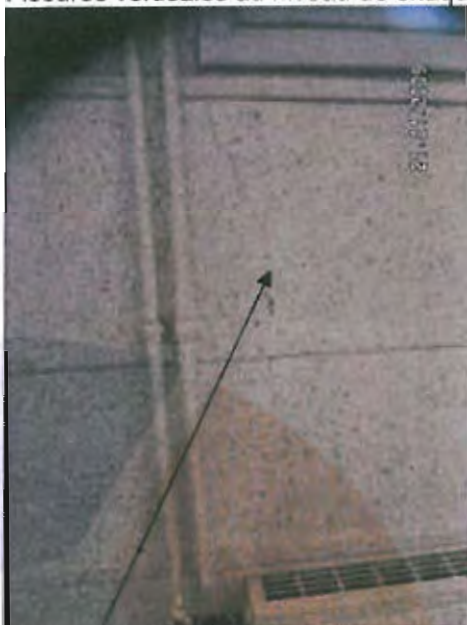
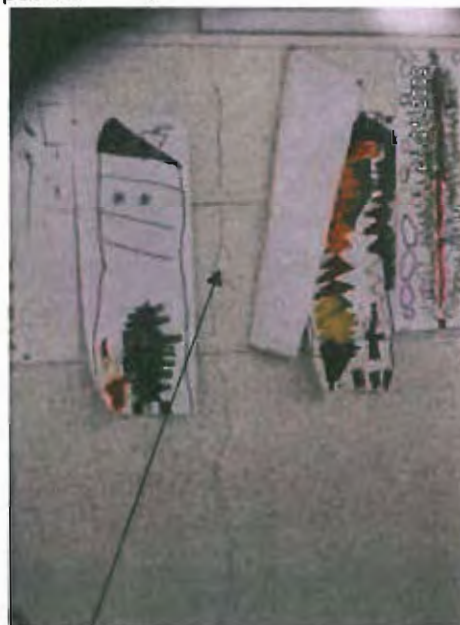
Fissures verticales au niveau de chaque poteau

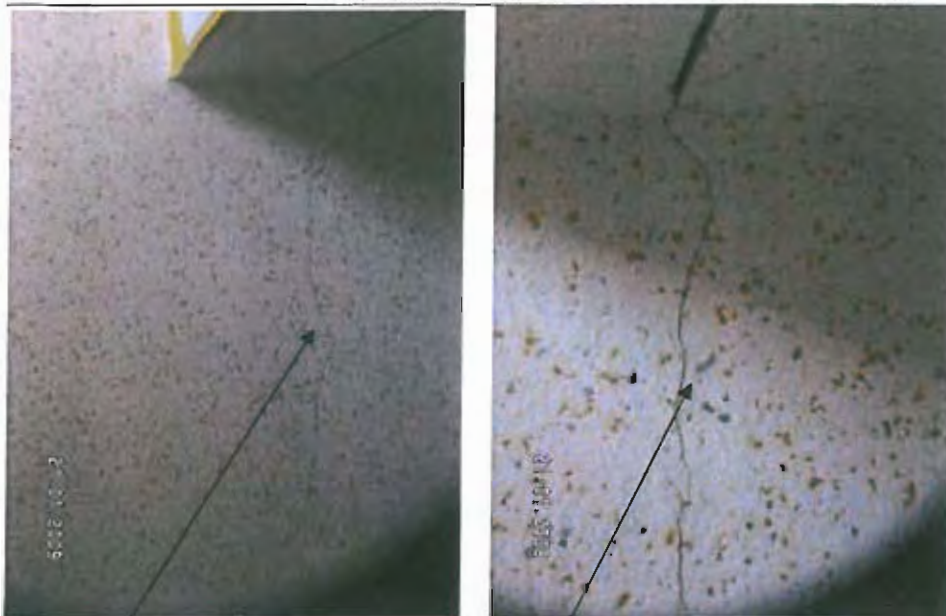
Fissures verticales sur les murs de séparation des classes et du couloir

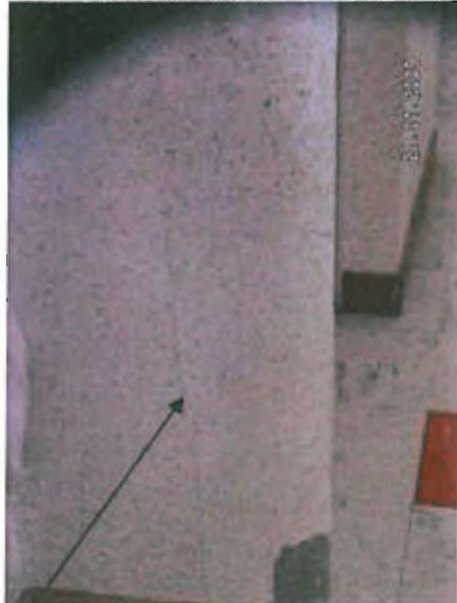
Fissures verticales entre les cloisons de distribution et les poteaux ronds de soutènement

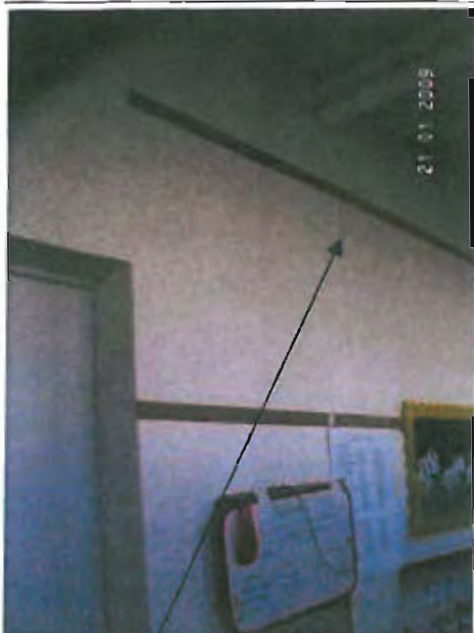
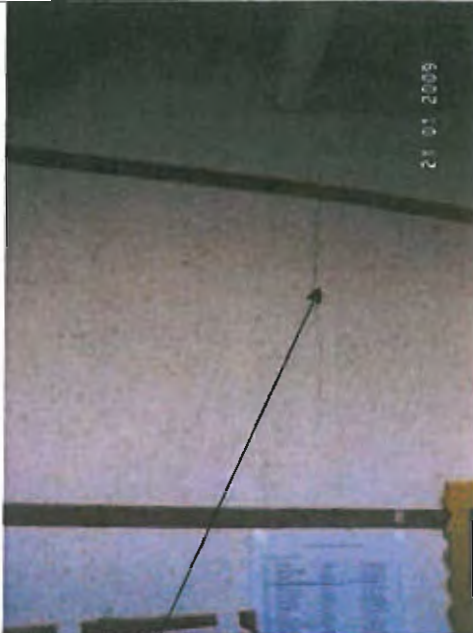
Fissure verticale dans le mur servant de séparation entre le couloir et les classes, au niveau de la pénétration des conduits.

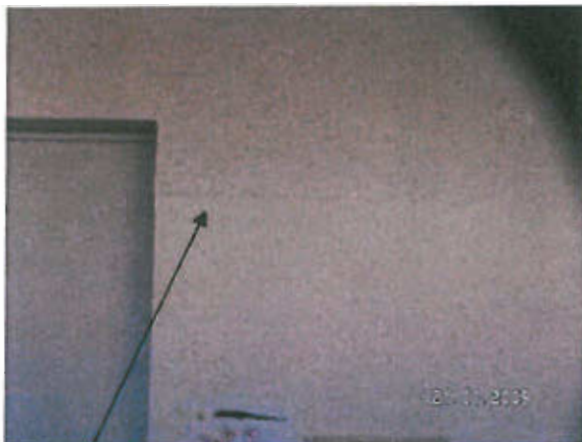
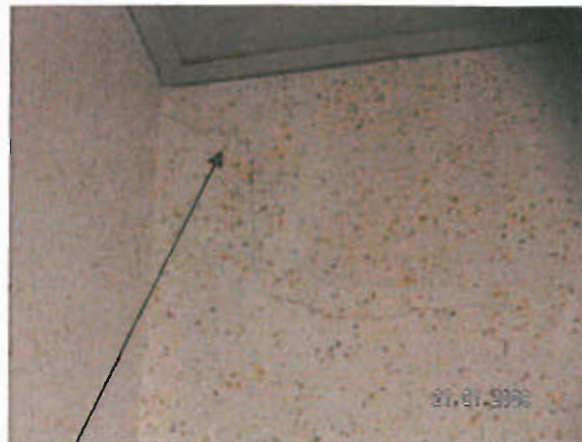
Au début du couloir dans le mur de séparation des classes et des locaux techniques, plusieurs fissures, une horizontale traversante en haut à droite de la porte, une en biais sur le mur de la porte et au coin de l'angle rentrant, une horizontale en pied de mur.

Au début du couloir dans le mur de séparation de la première classes et le local technique, plusieurs fissures, une horizontale traversante en haut à droite de la porte, une en biais sur le mur de la porte et au coin de l'angle rentrant, une horizontale en pied de mur.

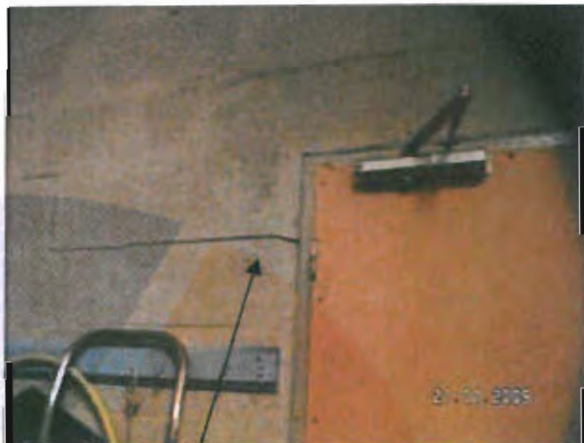
Fissure traversante

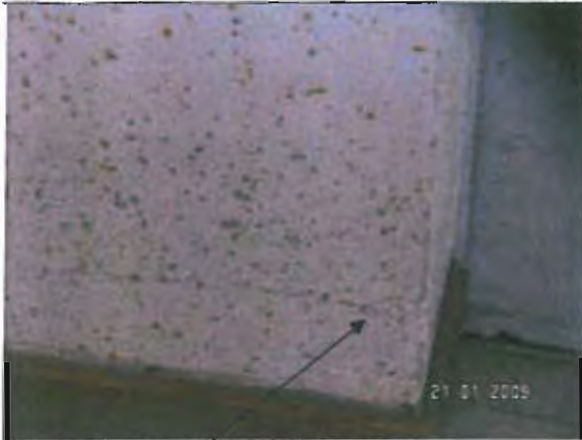
Fissure horizontale en pied de mur

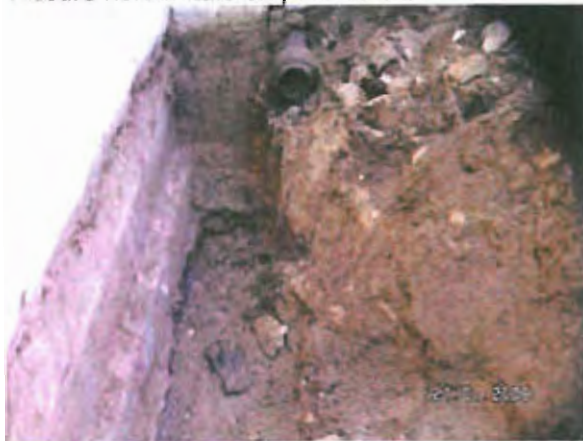
Mise à jour de la semelle. Absence de semelle correctement dimensionnée sous le poteau.

Des fouilles ont été faites dans lesquelles il a été constaté l'absence de massif (semelle pyramidale) sous les poteaux. Que l'assise des semelles filantes était trop étroite pour ce type de sol.

L'absence de massif en béton armé (semelle pyramidale) correctement dimensionné sous les poteaux qui supportent leur propre charge, celle des poutres (linteaux) et celle de la toiture (charpente et couverture) provoque un phénomène de poinçonnement entre la semelle qui ne supporte que la charge de la maçonnerie de remplissage en blocs de béton.

- Le sous dimensionnement des semelles des poteaux qui travaillent en poinçonnement.

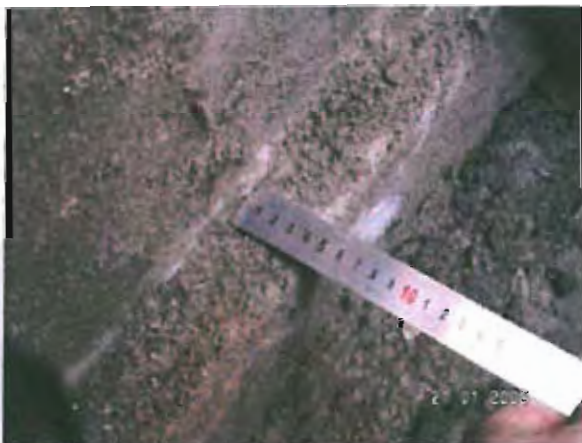
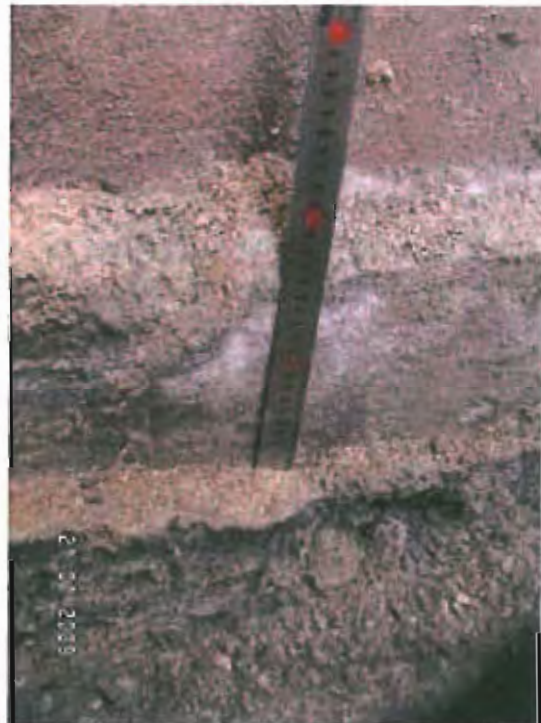
La semelle débord de 4cm et a une hauteur d'environ 16 cm sur un sous sol sablonneux. Sur ce type de sous sol déformable une semelle plus large aurait dut être mise en œuvre.

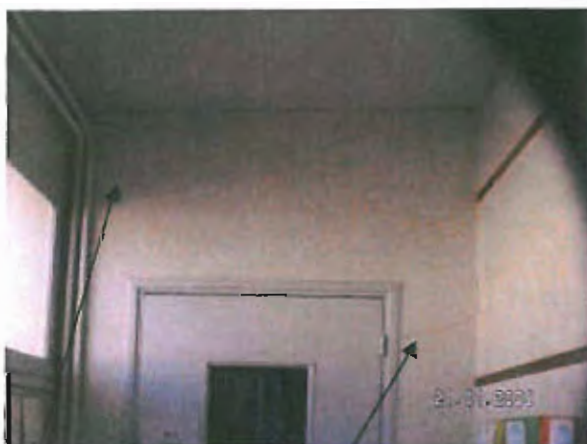
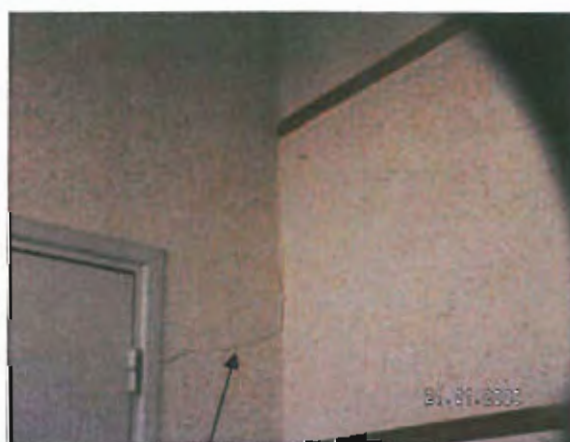
Au fond du couloir, dernière classe condamnée, côté rue à gauche une fissure verticale traversante, à droite de la porte côté classe une fissure horizontale traversante. L'ensemble a bougé puisque l'ouvrant de la porte est en compression sur le montant dormant. On constate que les lèvres des fissures désaffleurent.

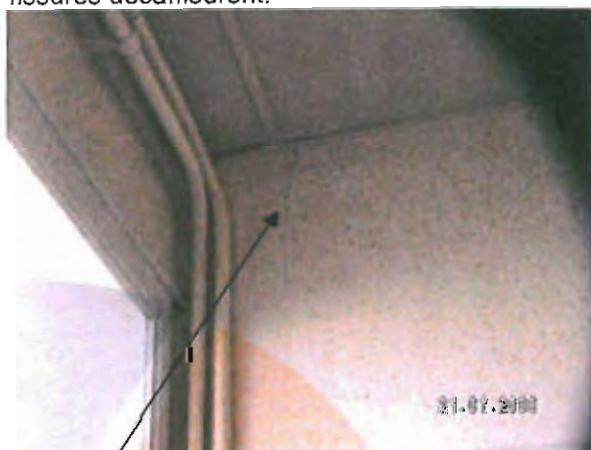
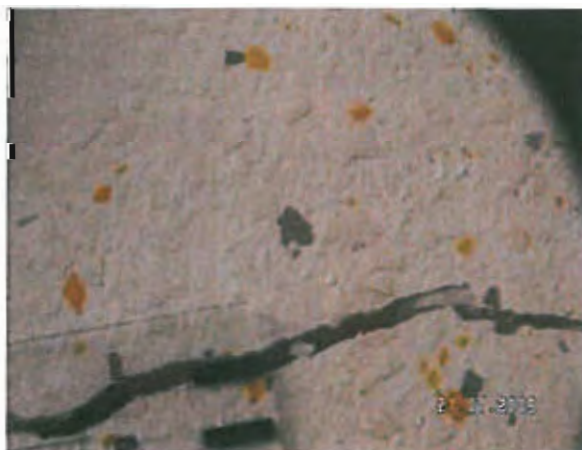
Fissure verticale traversante

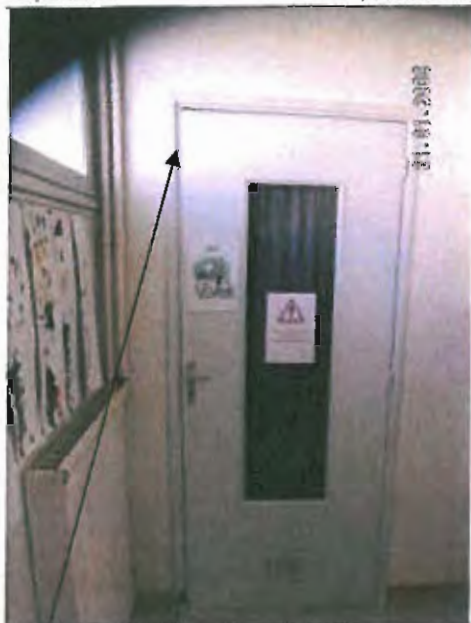
Déformation de la menuiserie

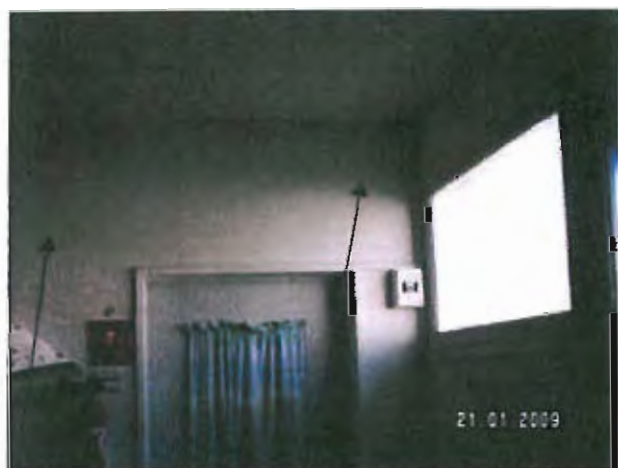
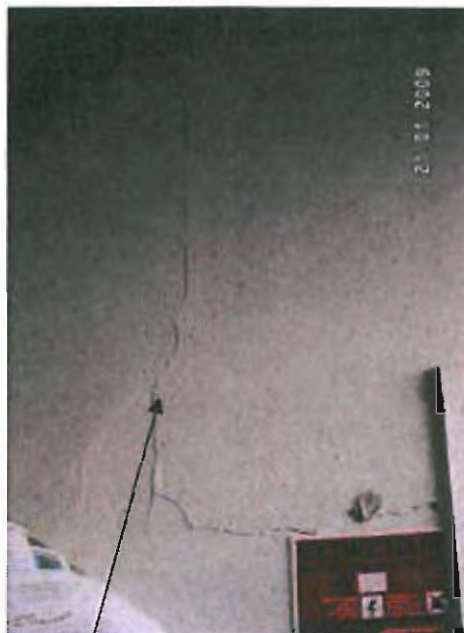
A l'intérieur de la classe, côté rue et derrière la porte du couloir on peut voir les fissures traversantes qui se prolongent sur le mur de séparation horizontalement et verticalement. Une fissure, environ au milieu du mur sous la baie qui est entre les deux classes semble être en compression. Un témoin placé sur une fissure horizontale près de la porte est fissuré.

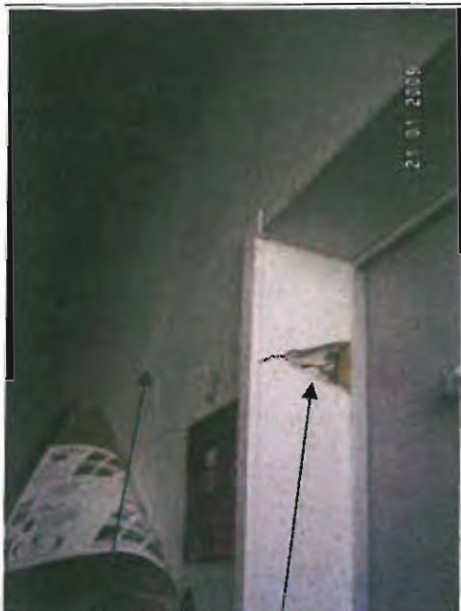
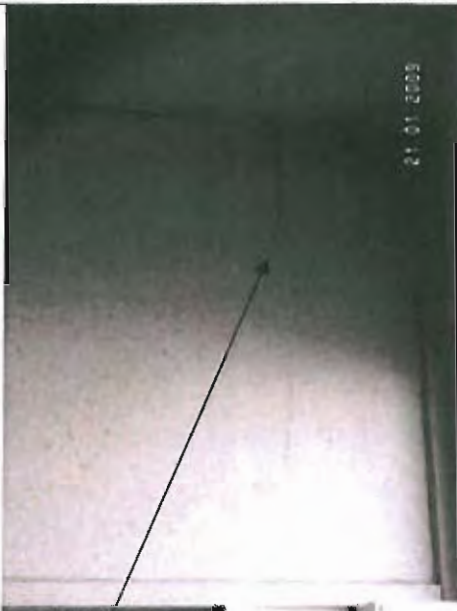
Fissure verticale avec désaffleurement, éclat de l'enduit

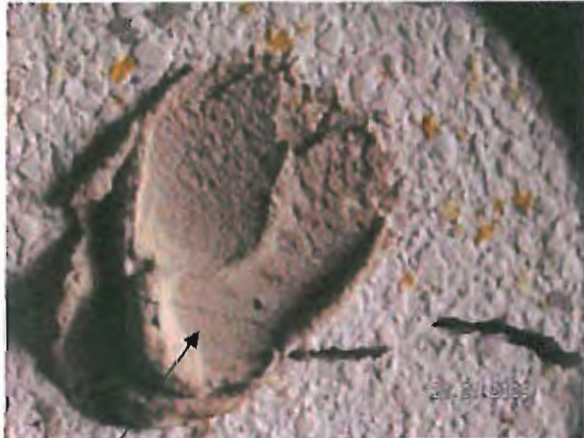
Témoin fissuré

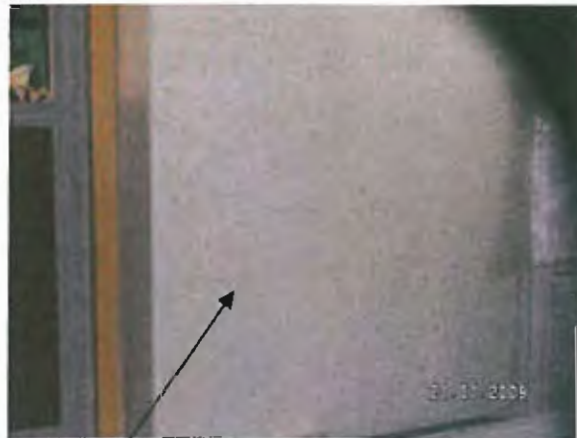
Fissure horizontale

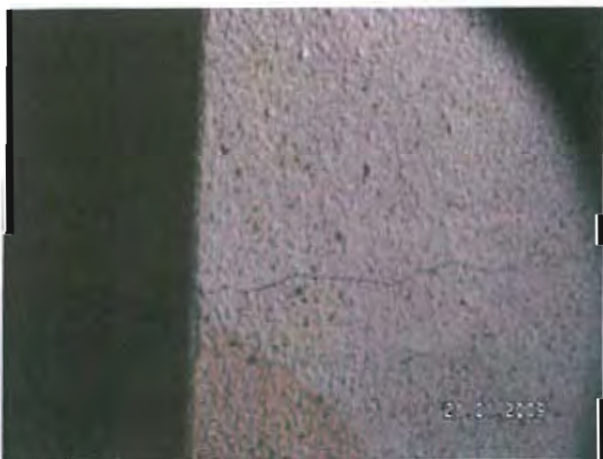
Fissure horizontale traversante au niveau de la baie séparant les 2 classes, fissure verticale

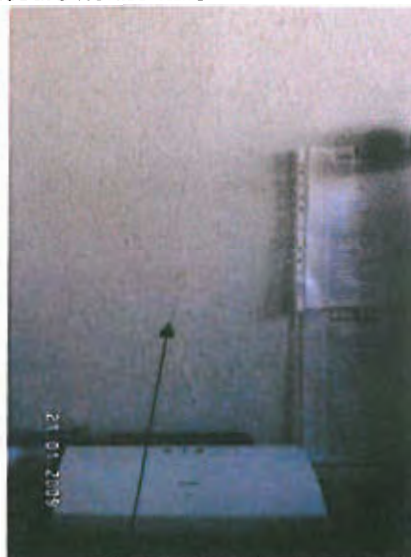
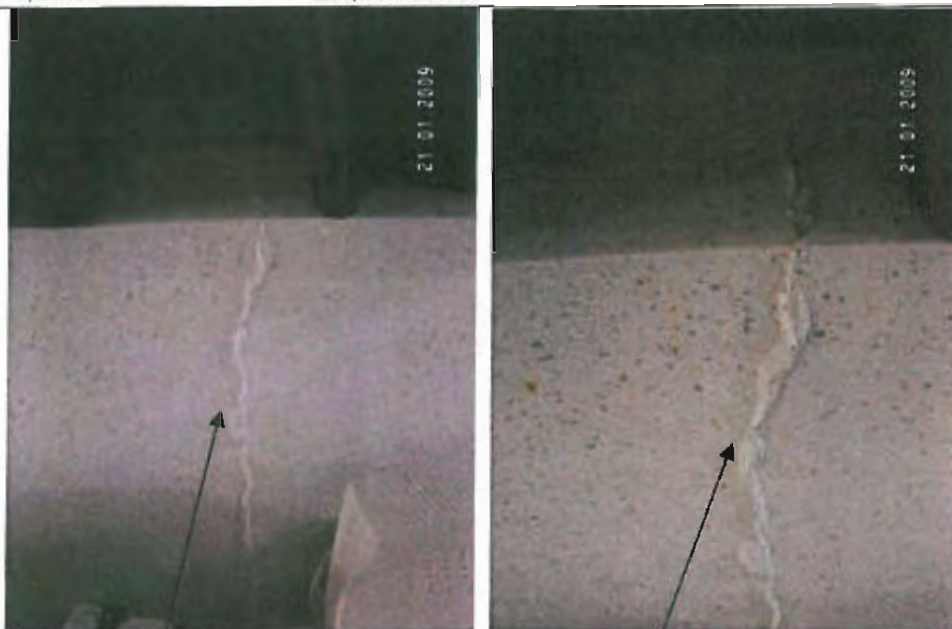
Fissure verticale en compression dans l'allège de la baie séparant les 2 classes

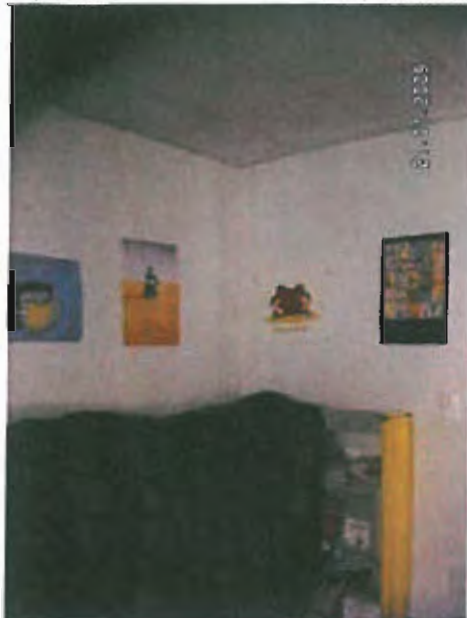
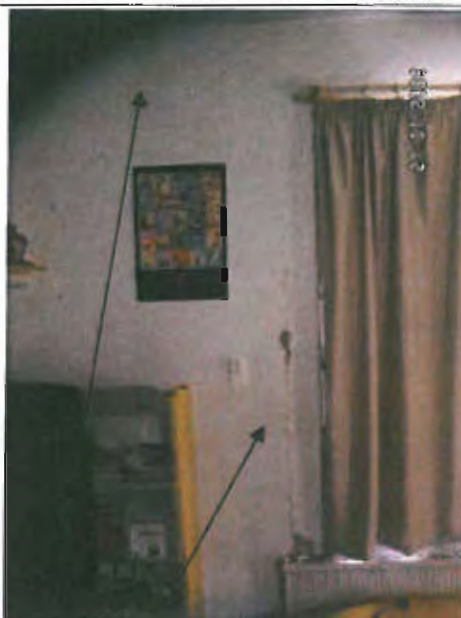
Dans l'angle, au fond de la dernière classe côté cour où a été fait le sondage et où se trouve le problème d'évacuation des eaux pluviales, on dépasse le stade de la fissure. La lézarde verticale le long de la fenêtre est un décollement de la maçonnerie de remplissage du poteau béton. Dans ce coin les fissures sont plus larges en bas que dans la partie haute. En haut du mur, à environ 25 cm du faux plafond il y a une fissure verticale. Sur le mur mitoyen il y a 2 fissures verticales qui partent du haut du pignon au sol. Un témoin posé sur une fissure verticale est fissuré. Une fissure en biais par du haut de l'angle sortant et va jusqu'au sol. Une fissure en allège de la baie, donnant sur la cour, à côté du second poteau.

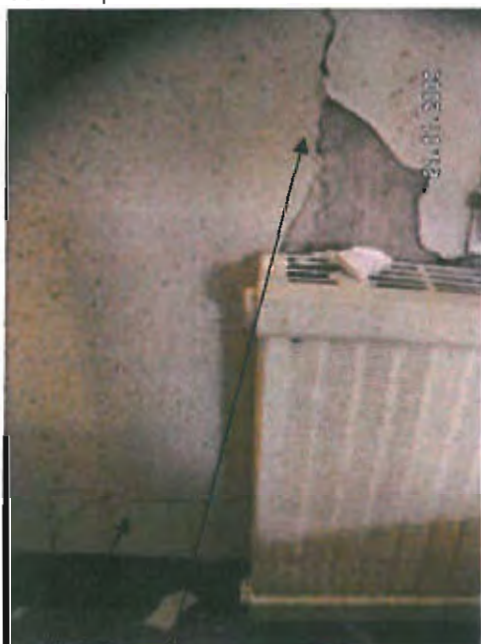
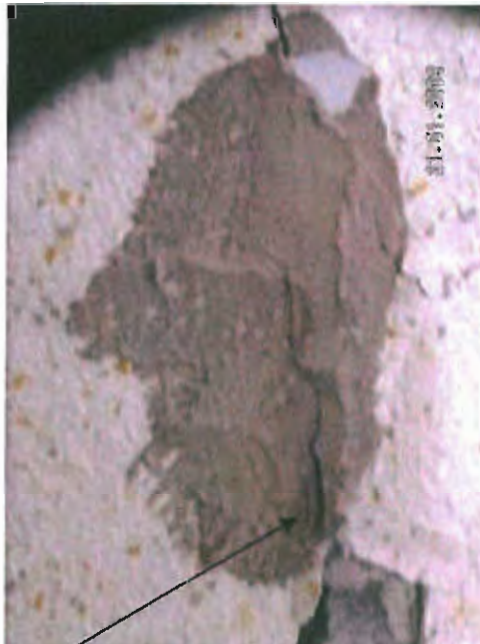
Lézarde verticale séparant le remplissage et le poteau BA, fissure sur le témoin.

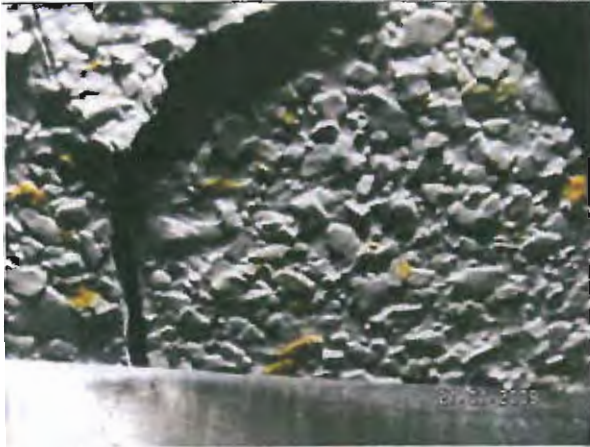
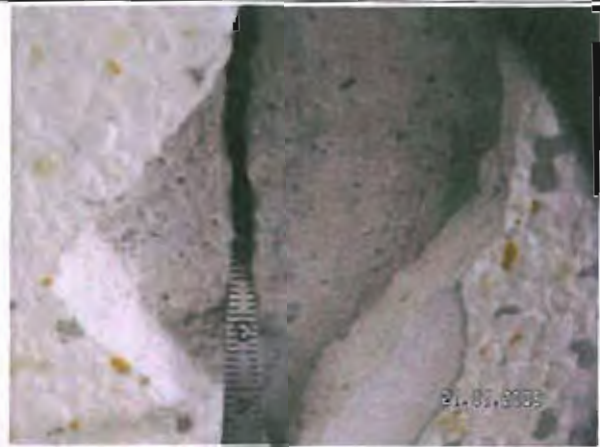
Désaffleurement des lèvres de la lézarde et

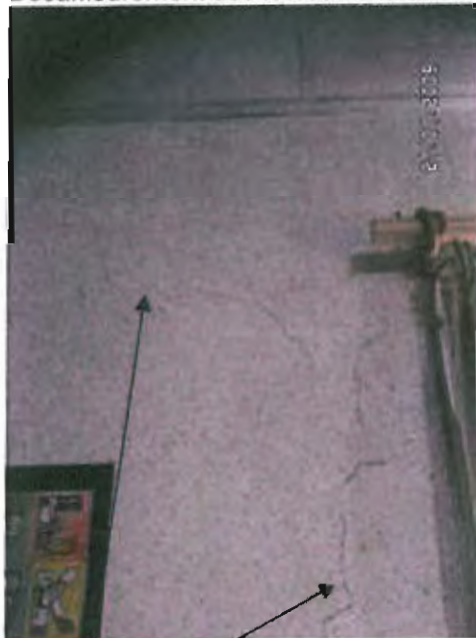
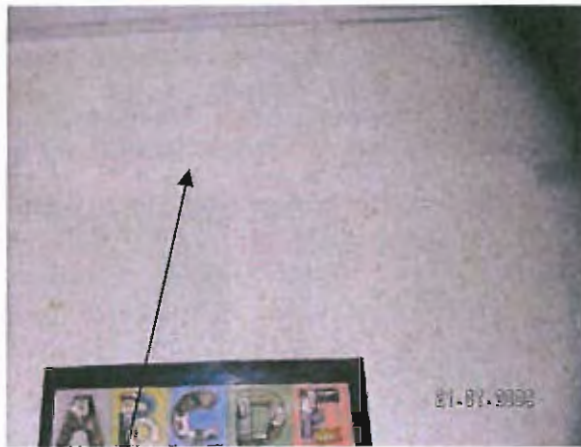
Début de la lézarde en haut du mur avec un départ horizontal

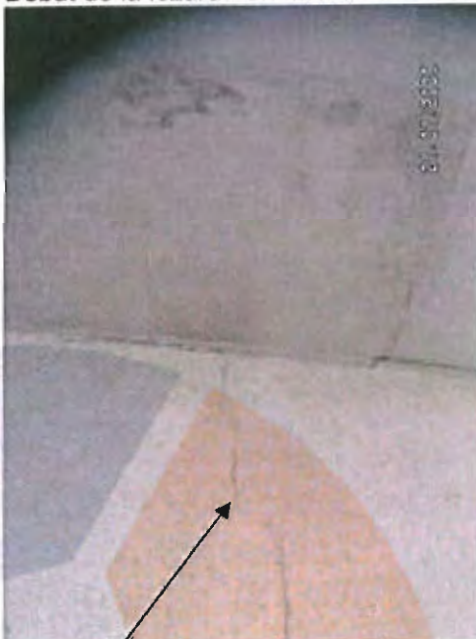
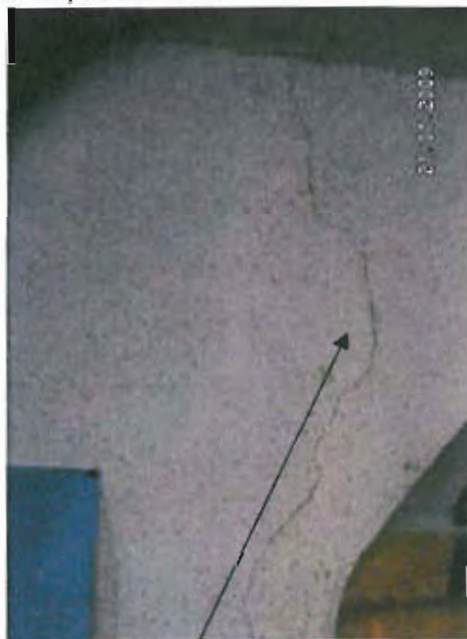
Fissures verticales sur le mur mitoyen

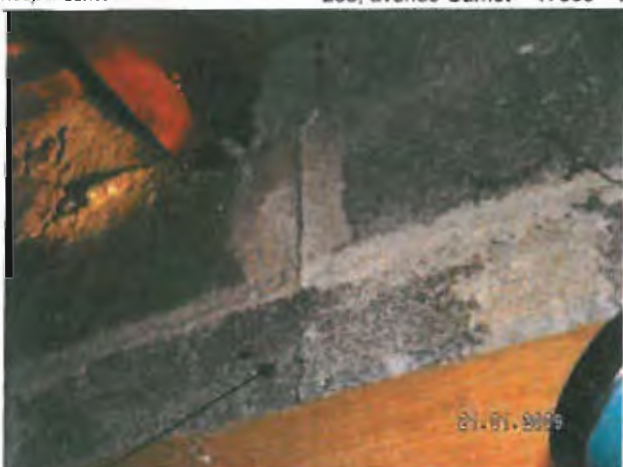
Fissure montant jusqu'à la panne

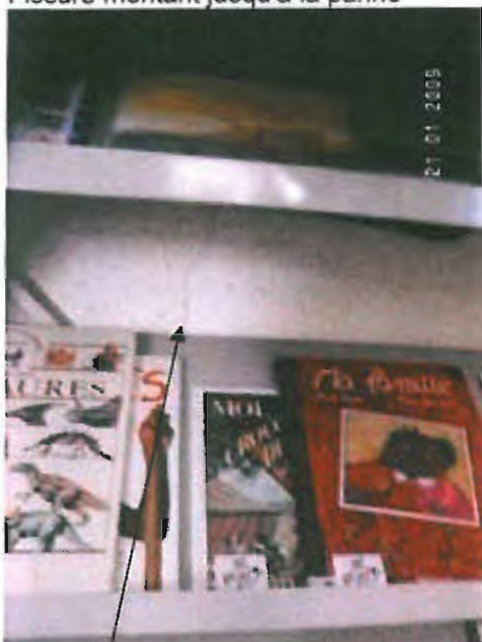
Même fissure descendant jusqu'au sol

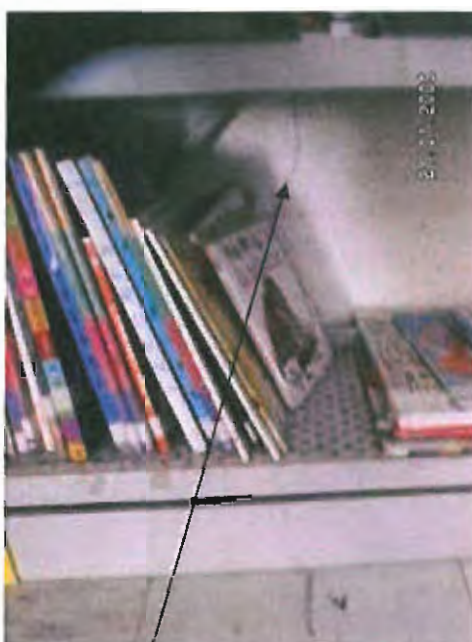
Fissure oblique partant du haut de l'angle rentrant du murs mitoyen et du mur côté cour et descendant jusqu'au sol.

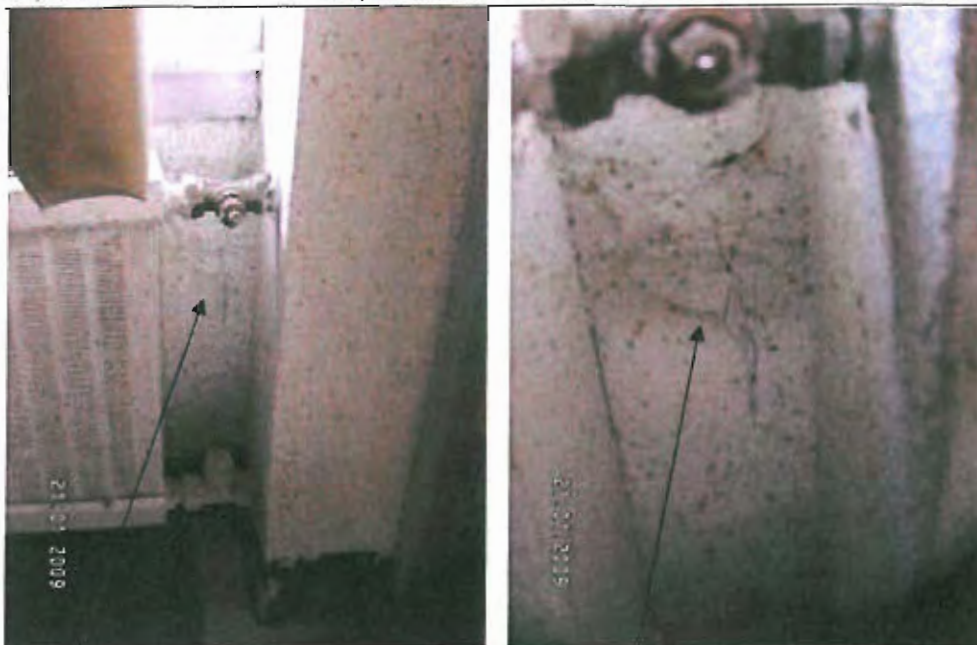
Fissure verticale de l'allège à côté du poteau BA

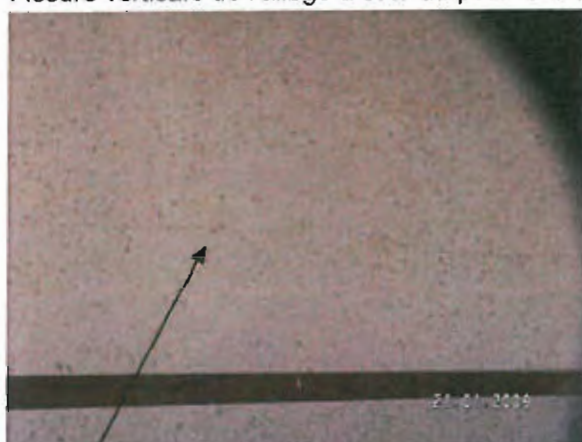
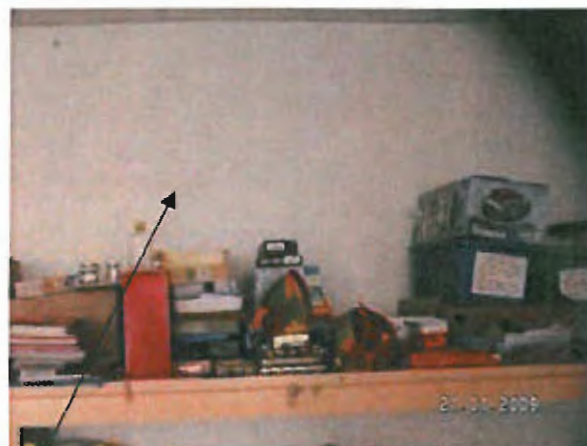
Fissure horizontale traversante sur le mur séparant les 2 classes

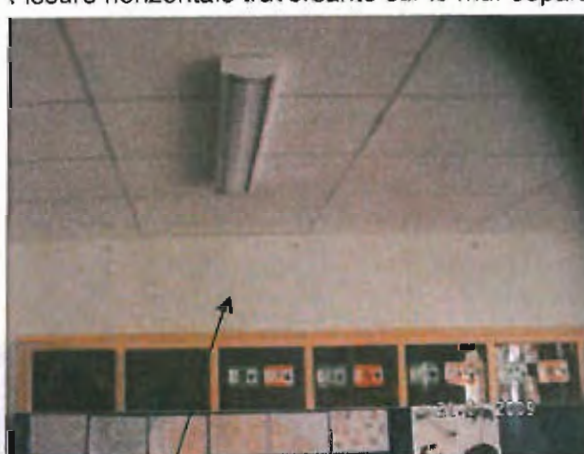
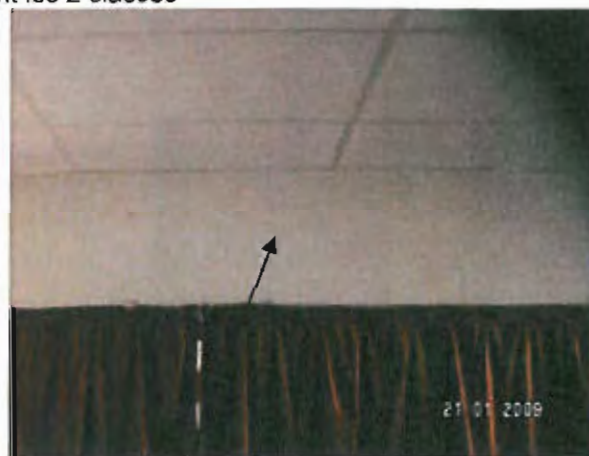
Les fissures constatées sur le mur séparant la dernière classe de l'avant dernière sont traversantes, ainsi que celles donnant sur le couloir.

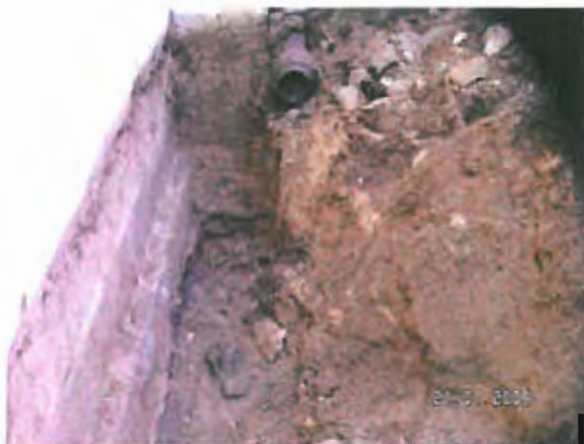
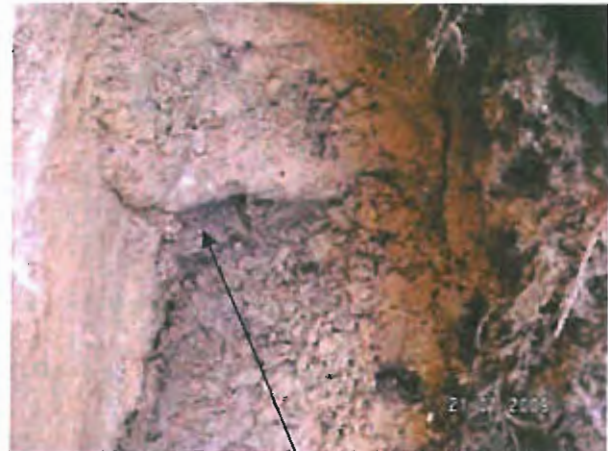
Absence de semelle correctement dimensionnée sous le poteau. Assise du poteau très humide et gorgée d'eau.

La création ultérieure d'une plate-forme et d'une couverture appuyée contre une façade crée une charge parasite excessive au droit de la semelle de ce mur.

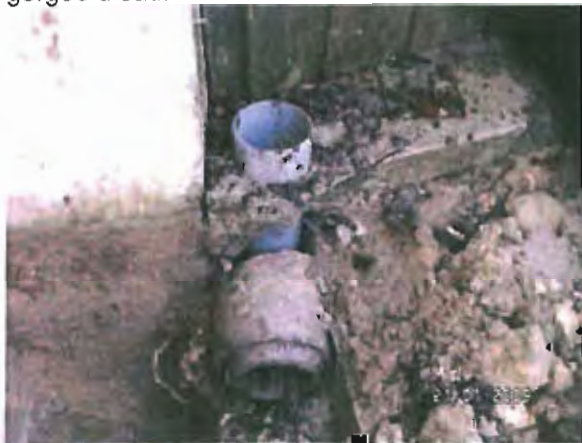
Type de raccordement entre la descente des eaux pluviales et sont évacuation. Le conduit de diamètre 80 de la descente est emboîté dans un conduit en ciment de diamètre 100 sans aucune étanchéité. Cet assemblage récolte l'eau de 3 pans de couverture différentes soit environ 65 m<sup>2</sup>. Le volume d'eau est de 3 l/mn/m<sup>2</sup> x 65 m<sup>2</sup> = 195 l/mn qui viennent se déverser au pied de ce poteau.

Le défaut d'étanchéité du raccordement entre la descente d'eau pluviale et la canalisation enterrée provoque une arrivée d'eau qui change localement la consistance du sol en pied de mur (affouillement).

L'ensemble de l'évacuation des eaux pluviales est sous dimensionné.
