## Etude de renfort de l'aile Nord de l'école du château d'Oléron

**N° d'affaire :** 11-047

**Lieu :** Ecole MATERNELLE  
RUE JEAN HAY  
17420 – Le Château d'Oléron

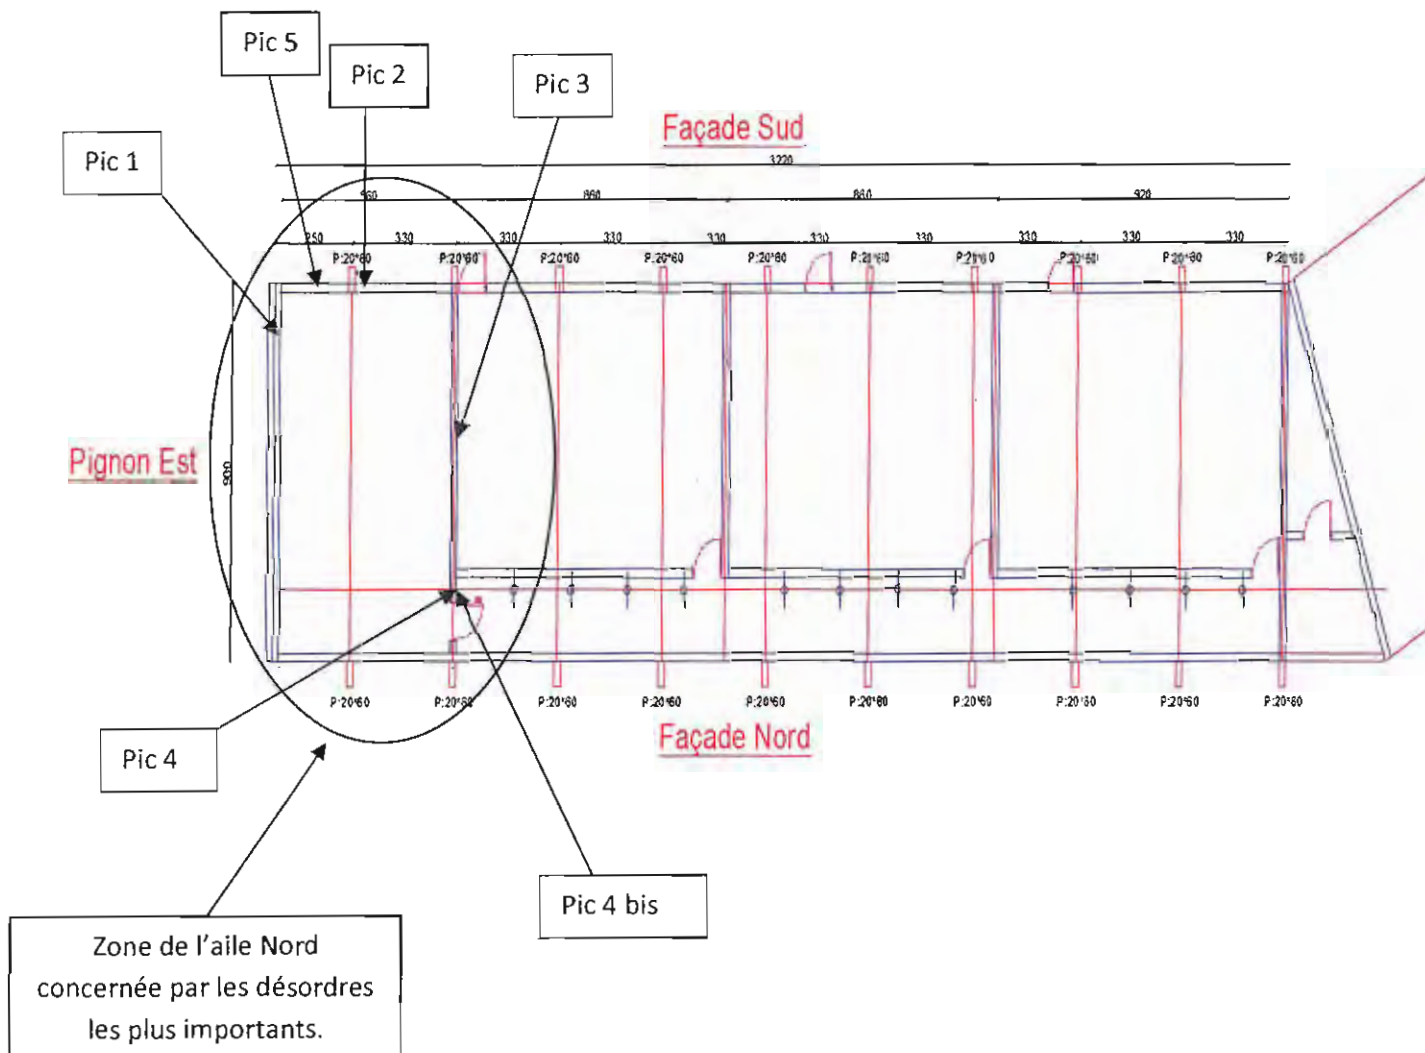
La majeure partie des désordres structurels est concentrée sur la partie de l'aile nord présentée ci-dessous :

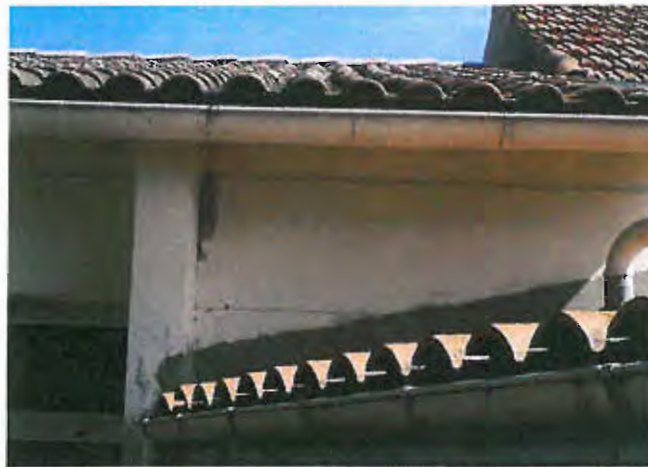
Pic 5 : Zoom sur fissure côté extérieur façade Sud de l'aile Nord

- Absence probable de joint de rupture entre les bâtiments accolés :
  - o Selon les informations de la mairie, les deux bâtiments ont été construits à des époques différentes. La bonne conception aurait voulu que l'on sépare les deux bâtiments par un joint de rupture afin de ne pas influencer sur leur tassement respectif au fil du temps. Il est très probable qu'à cet endroit les deux bâtiments présente des fissures importantes de part et d'autre de la mitoyenneté. (illustration sur la photo 5)

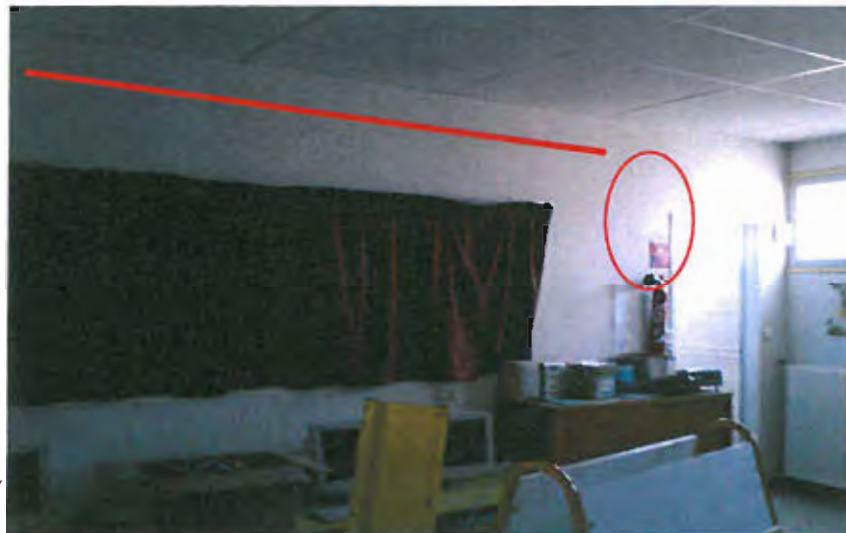
Pic 4 : grande fissure horizontale dans la maçonnerie et au niveau de l'appui du linteau de porte sur mur de refend de la zone aggravée

Local placard technique : nous avons remarqué la présence d'une grande fissure horizontale à cet endroit partant du haut de baie de la porte et traversant jusqu'à l'angle du local.

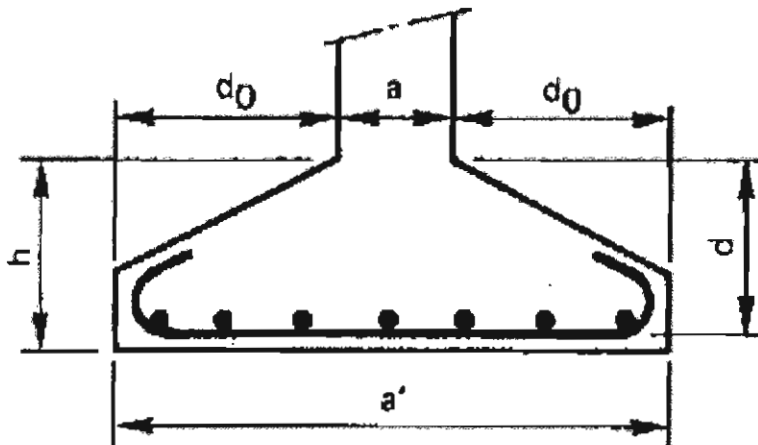
La coupe transversale de telles semelles est conforme au croquis ci-dessous qui définit les notations.

Soit  $p_u$  la valeur de la charge de calcul par unité de longueur (à l'état-limite ultime).

L'application de la méthode des bielles implique les conditions :

$$\frac{d_0}{2} \leq d \leq 2 d_c$$

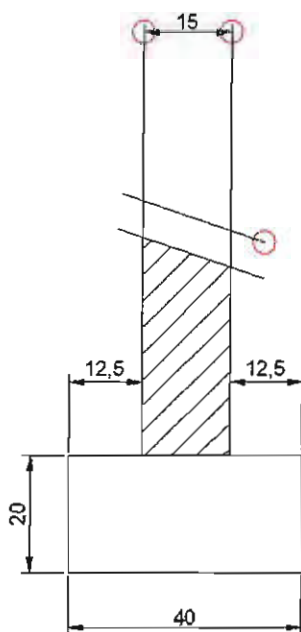
Selon ces conditions on aurait du avoir des semelles filantes de dimensions minimum :

Figure 1: fondation par semelle filante telle qu'elle devrait être

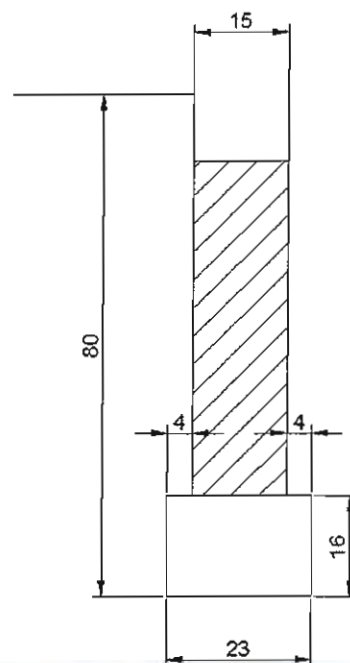
- Fondations hétérogènes :
  - o Deuxièmement la conception des fondations qui apparaissent inadéquates avec ce genre de terrain. Les dimensions des semelles filantes (23\*16 ht) sont trop faibles par rapport à la portance du terrain (information obtenu par sondage réalisé par la première expertise)
  - o Les semelles isolées sous poteaux de la façade Sud paraissent inexistante. Nous nous référerons sur ce point à la constatation de la première expertise n'ayant pas obtenus ces informations sur l'étude de sol.

Figure 2: fondation par semelle filante existante sous façade Sud

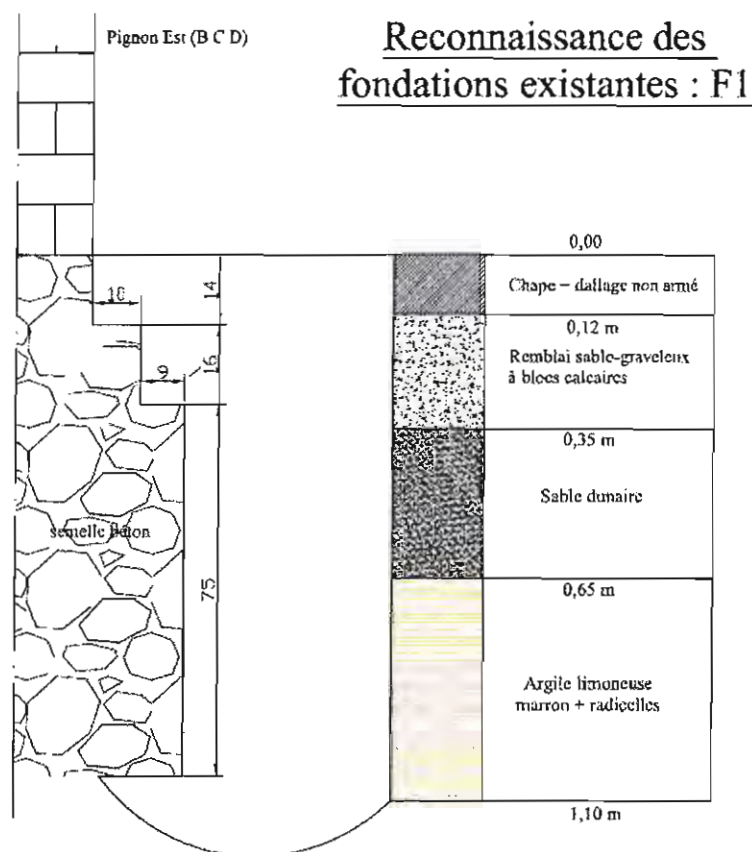
- Le mur de pignon repose sur une semelle en moellon calcaire d'une épaisseur de 1.05m par rapport au niveau actuel du dallage sur terre plein.

Le sondage pressiométrique SP1 situé à proximité du pignon Est nous indique que cette semelle repose actuellement sur un sol constitué d'argile sableuse marron caractérisé par un module pressiométrique de 1.3 MPa et d'une pression limitée équivalente de 1.7 bar. Les désordres structurels de l'aile Nord sont les plus importants dans cette partie du bâtiment.

**Nota :** ce mur de pignon est juxtaposé avec le mur pignon du bâtiment voisin. Au vu des fissurations sur les deux bâtiments accolés, nous ferons l'hypothèse qu'il partage actuellement la même semelle de fondation et qu'il n'y pas de joint de rupture.

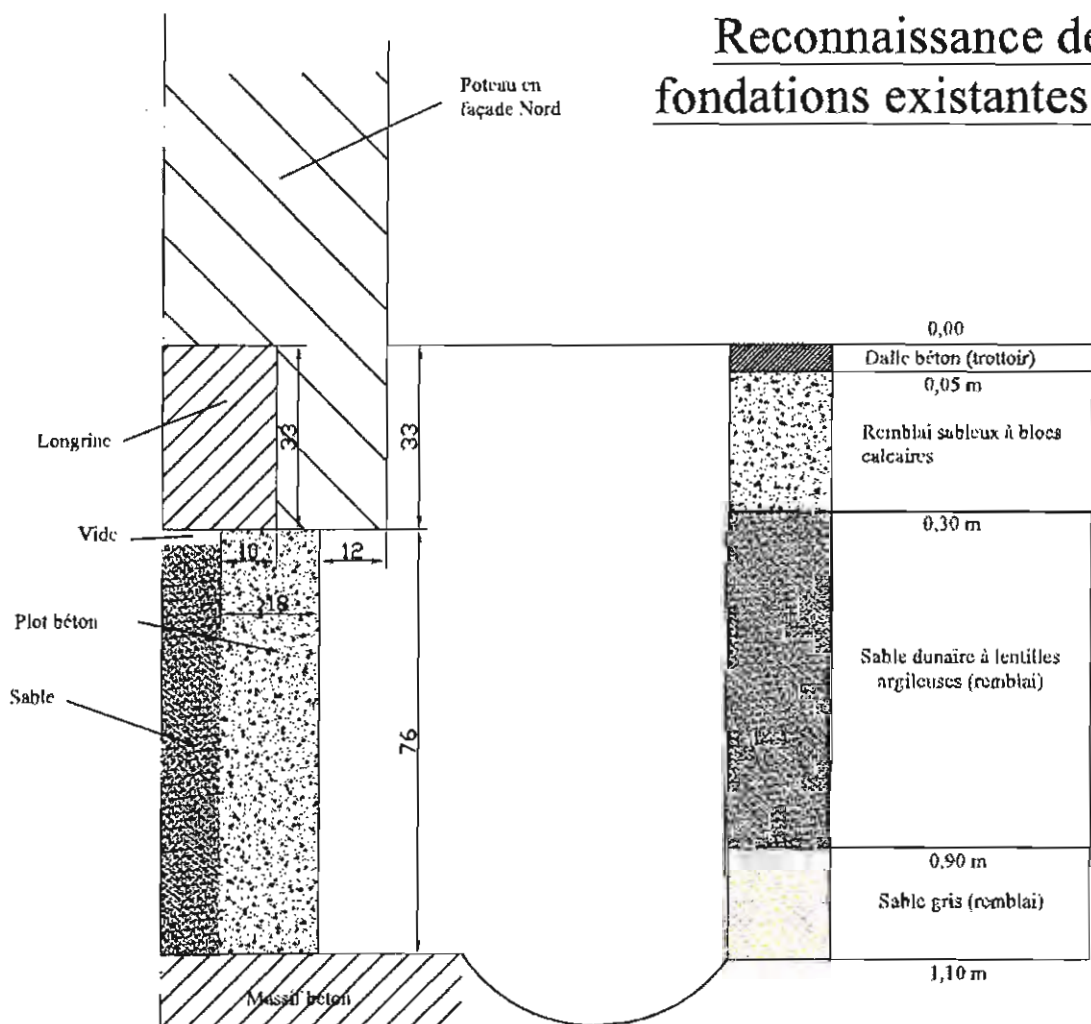
- Les poteaux de la façade Nord reposent sur des massifs bétons dont le niveau d'ancrage est supérieur ou égale à 1,20m mais de profondeurs exactes inconnues. Afin de déterminer la hauteur des longrines à mettre en place nous supposerons un ancrage des massifs à 1,40m par rapport au terrain naturel. Cette hypothèse sera à vérifier par l'entreprise chargée de réaliser les travaux de reprise en sous œuvre.
- Des longrines reposent sur des plots béton assis sur les têtes de massifs.
- Nous supposons que ces longrines reprennent les murs de remplissage de la façade Nord.

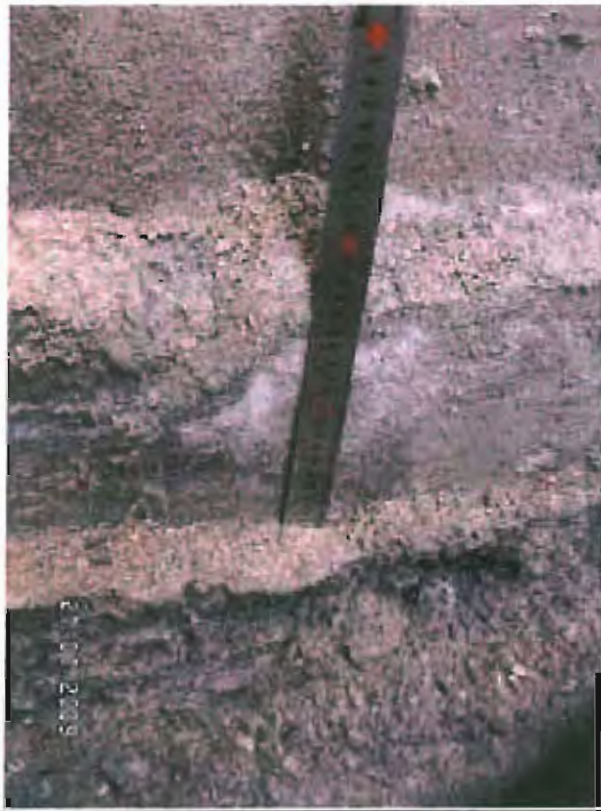
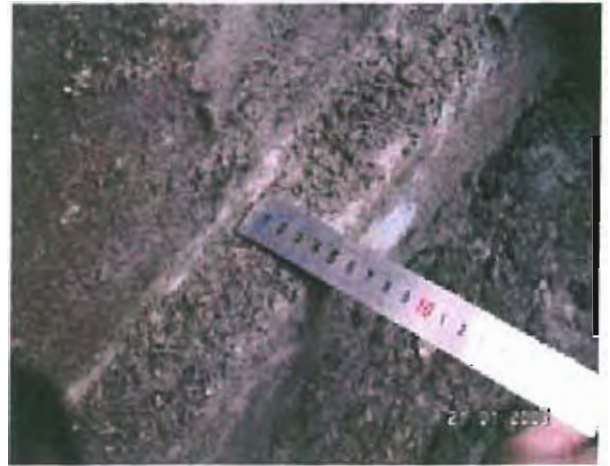
- Sous la façade Sud

Nous disposons des informations relatives à la première expertise concernant les semelles filantes.

En ce qui concerne les fondations des poteaux, nous n'avons aucune donnée visuelle à cet endroit. Le premier rapport d'expertise nous renseigne sur ce point : « absence de semelle correctement dimensionnée sous le poteau ». Cela reste toutefois vague dans l'emploi des termes et ce point nécessiterait d'être éclairci avant les travaux de renforcement.

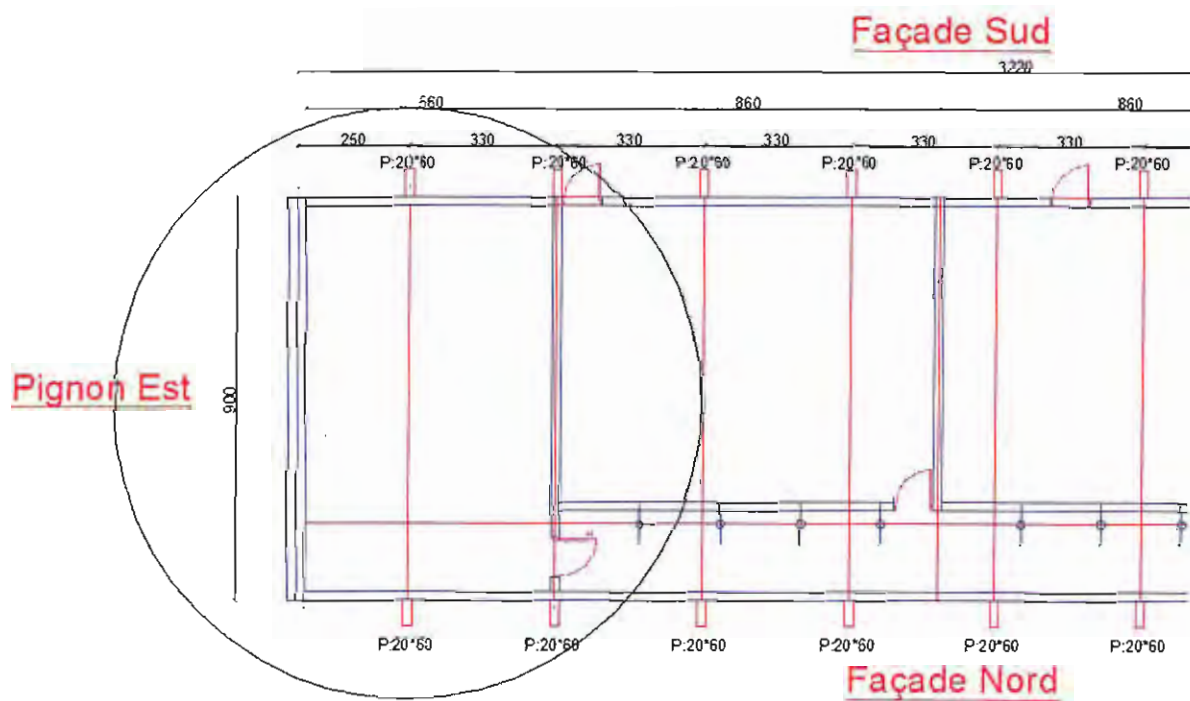
La reprise en sous œuvre partielle concernera la zone qui est la plus touchée par les désordres structurels. (Voir schéma ci-dessous).

Cette zone est située dans l'aile Nord du bâtiment de l'école.

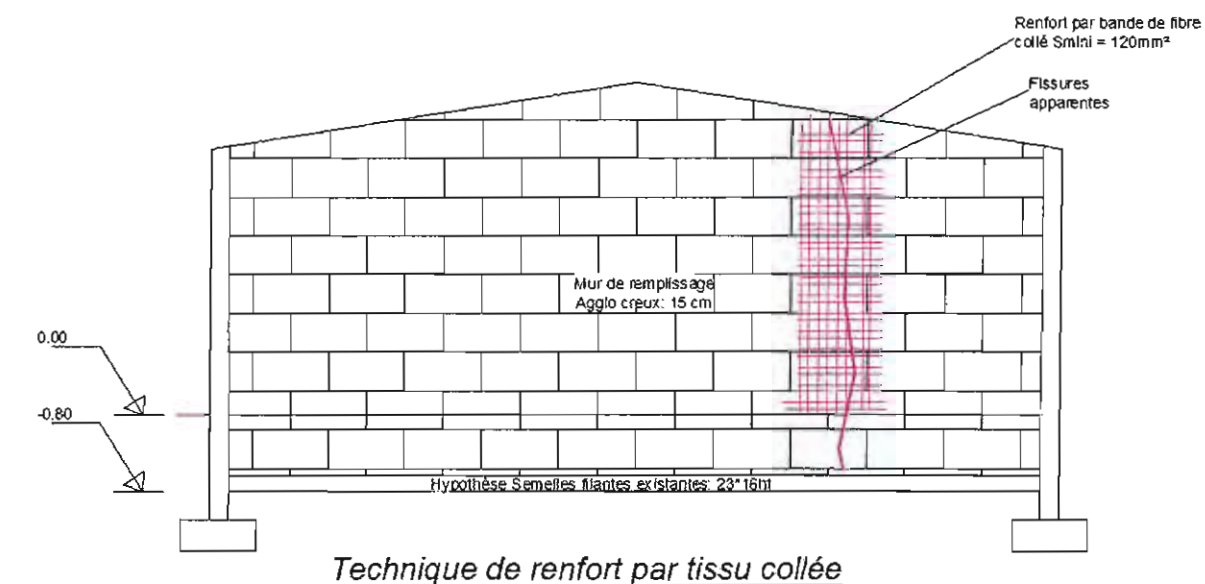
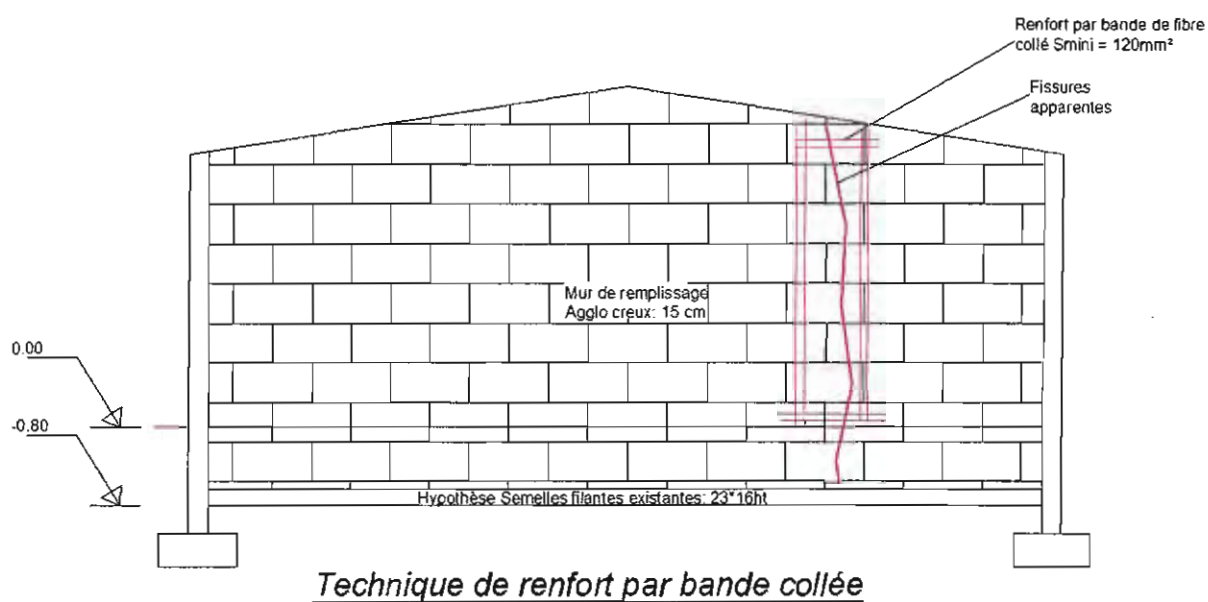
Les fibres réalisent la couture de la fissure (qui doit se développer pour mettre en tension les fibres). Elles reprennent alors les contraintes selon leur direction, empêchant la fissure de se propager.

L'objectif visé est d'améliorer la ductilité du mur en confinant les blocs de maçonnerie. Les fibres rendent le mur non fragile. Les fibres vont reprendre le cisaillement avant que le mur soit fissuré.

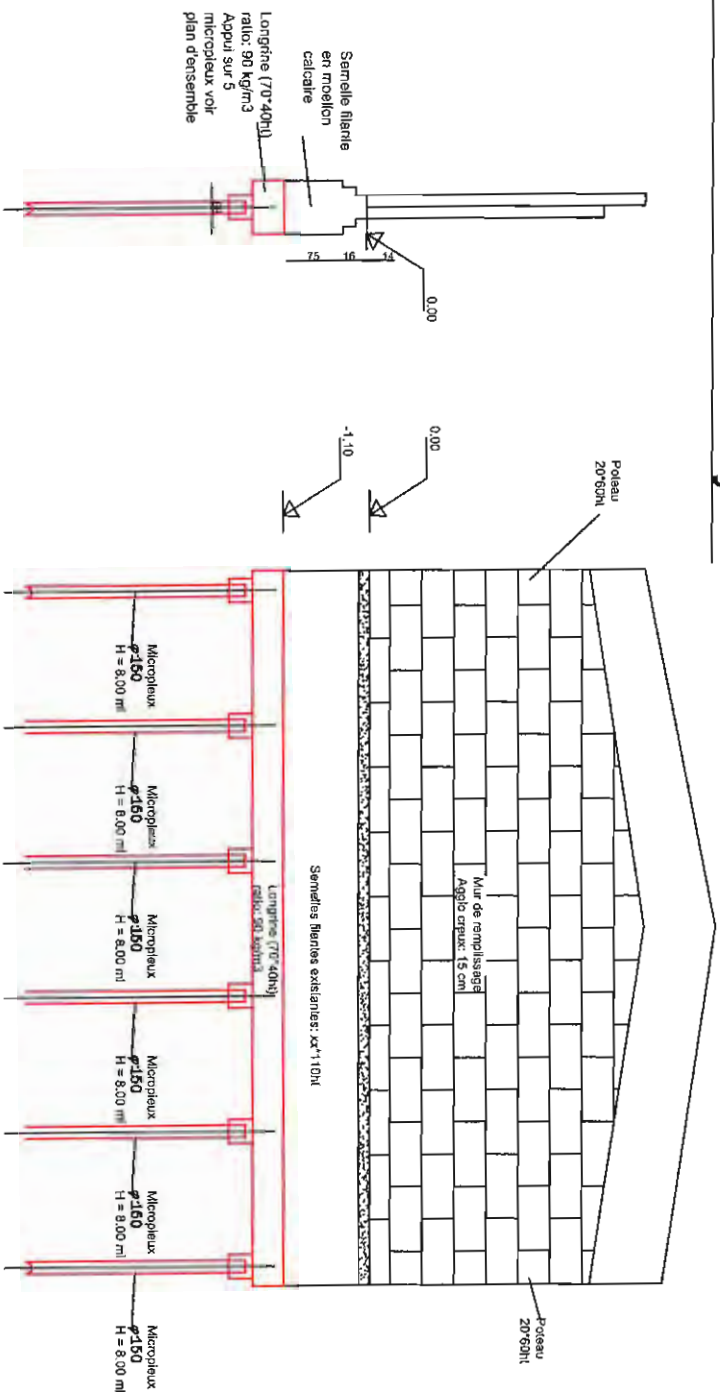
## Pignon Est sur mur mitoyen

### Hypothèse de calculs:

- Les fondations sont communes aux deux bâtiments
- Pas de joint de rupture ni de dilatation entre les deux
- On ne peut se limiter à renforcer q'un côté sans risquer de perturber le mur mitoyen du voisin, problème de tassement différentiel.

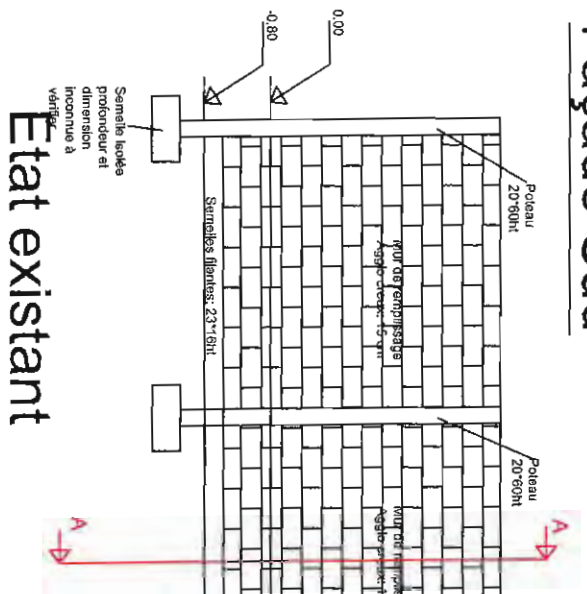
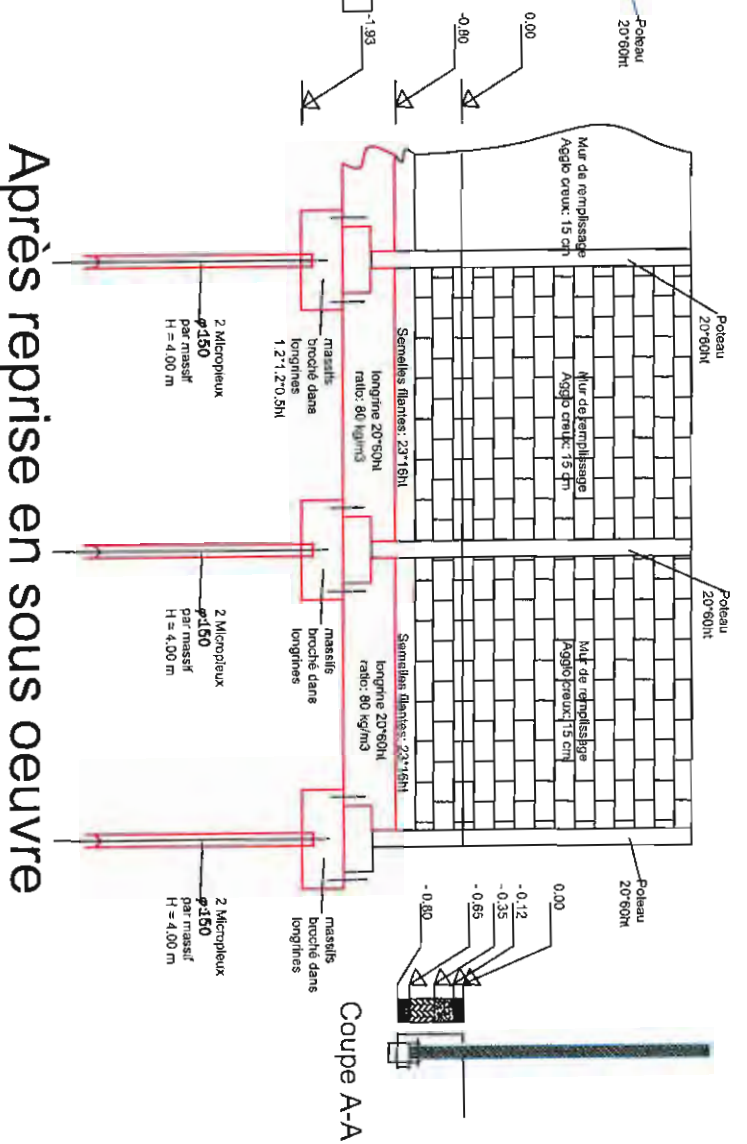
## Façade Sud

Hypothèse de charges:  
Charges par micropleux = 34.6 KN (ELS)

Nota:  
Une vérification de ses hypothèses devra être réalisé avant les travaux de renforcement par l'entrepreneur titulaire du lot.

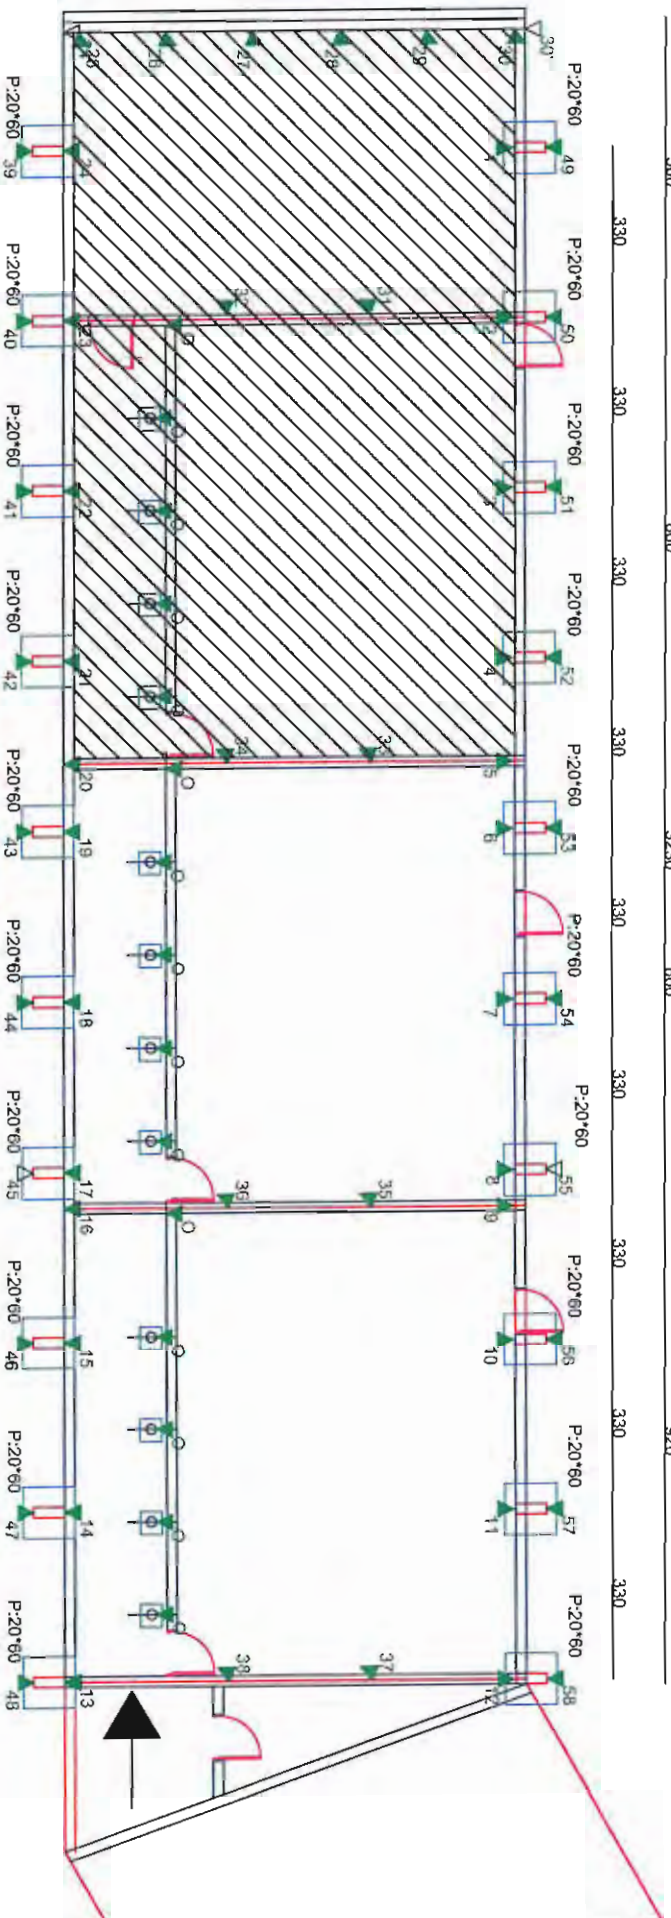
**Désamiantage du sol sur la zone hachurée**

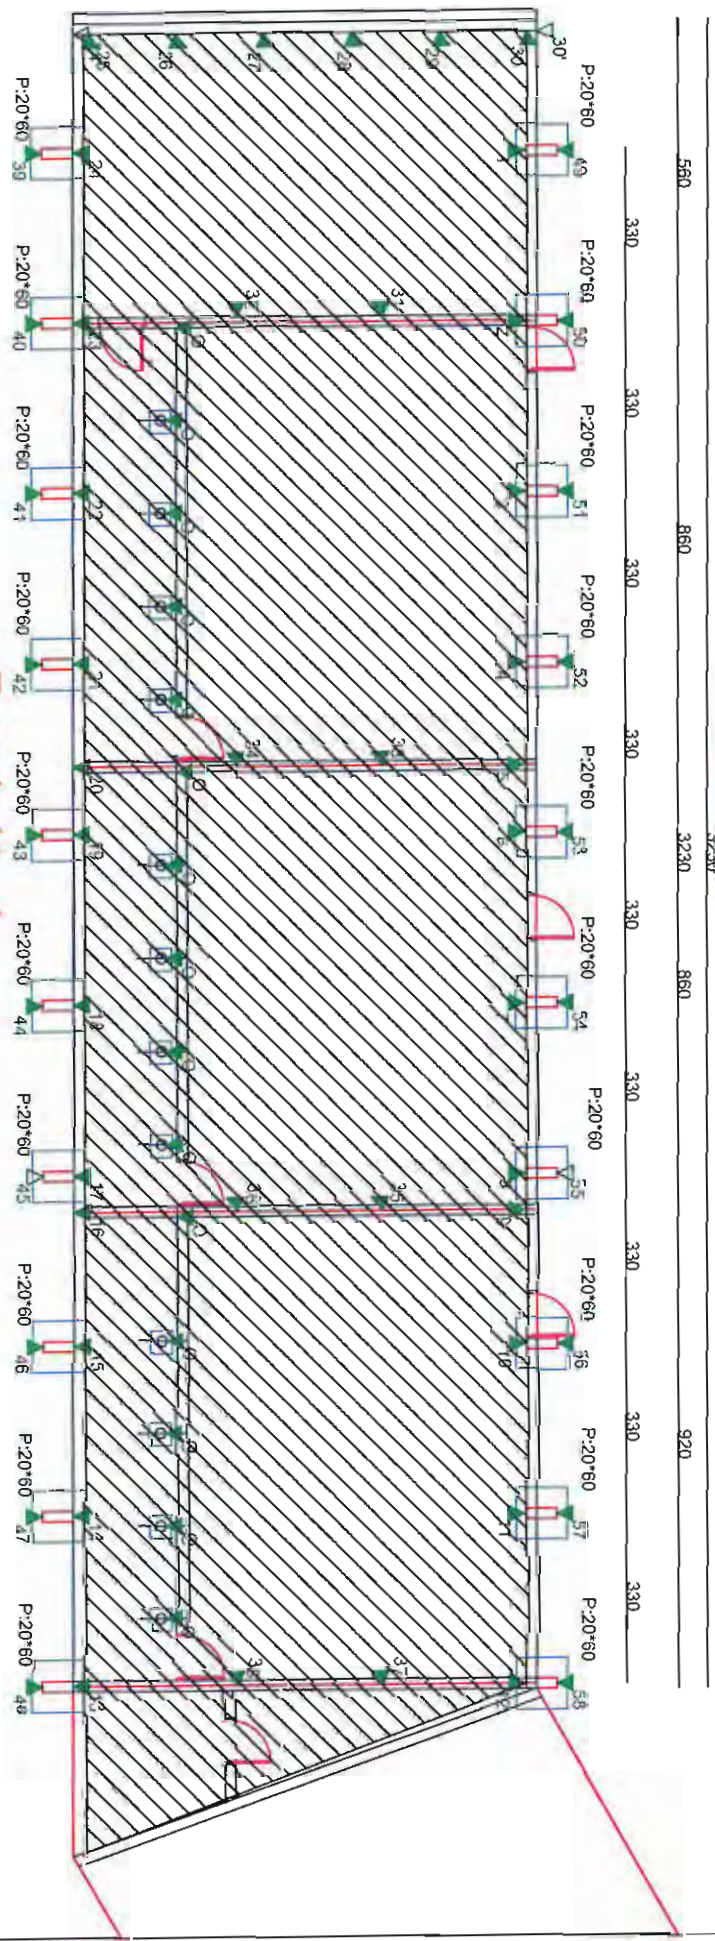
# Désamiantage total de l'aile Nord

**Désamiantage du sol sur la zone hachurée**
