# Rapport d'Expertise Bâtiment

École **PATERNELLE**  
**RUE JEAN HAY**  
17420 - LE CHATEAU D'OLERON

N° 2008120409131327

12 février 2009

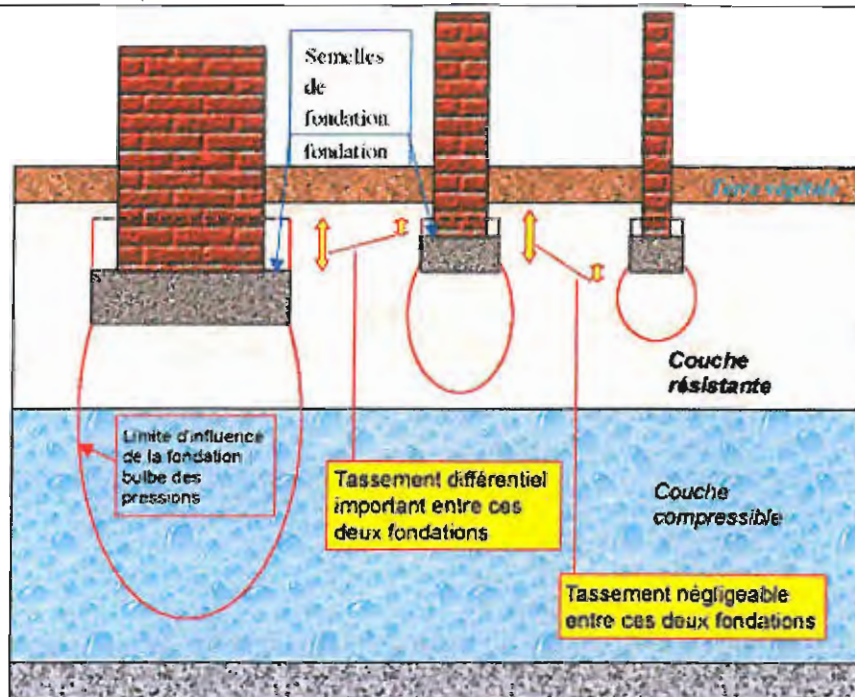
b) – Des charges irrégulièrement réparties aux fondations. Ce déséquilibre des efforts sur le sol provoque un tassement différentiel. Le sol se déformera donc plus ou moins selon les points d'appui. Le schéma suivant permet de mieux comprendre l'importance de la nature du sol dans toute l'étendue du " bulbe de pression " sous fondation et les différences de sollicitation du sol sous des charges hétérogènes.

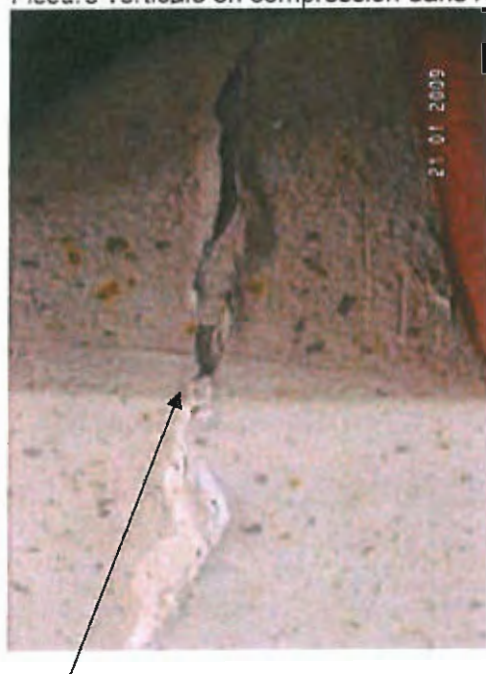
Fissure verticale en compression dans l'allège de la baie séparant les 2 classes

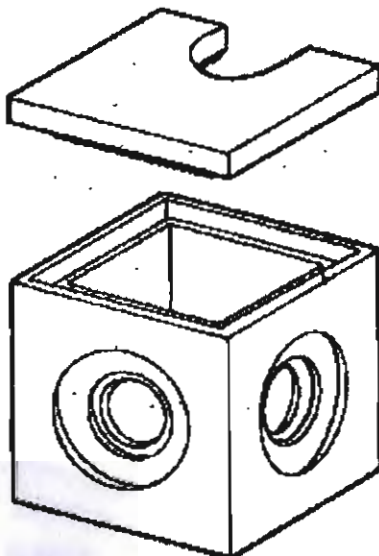
Figure 60 Regard d'eaux pluviales préfabriqué

Il est impossible d'assurer l'étanchéité d'un regard lorsque celui-ci est réalisé en assemblant sur place 3 éléments minces constituant 3 des faces verticales du regard, la quatrième face étant réalisée par le mur lui-même.

Les regards préfabriqués en béton (fig. 60) , permettent de donner à ce problème une solution satisfaisante.
